ENSEMBLE
POUR MOINS DE GASPILLAGE

THERMOGRAPHIE – EXEMPLE COMPLEXE SPORTIF NEDER-OVER-HEEMBEEK

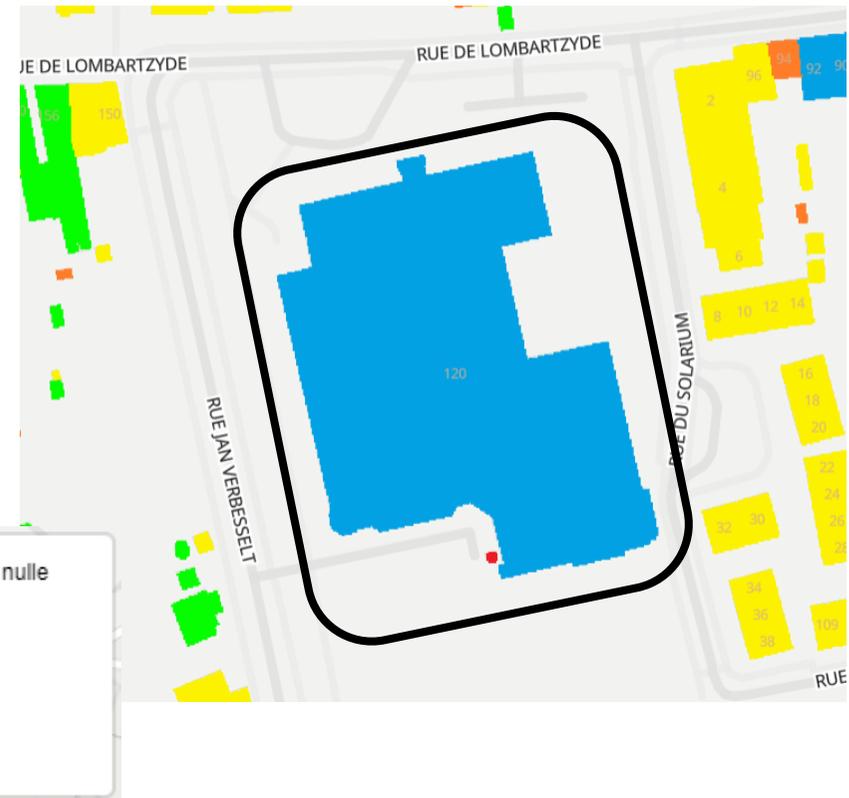
Sur la couche médiane, nous pouvons observer que la piscine et le complexe sportif de Neder-Over-Heembeek ont une valeur médiane de déperdition de chaleur qui est très faible, et ce malgré l'âge du bâtiment et le chauffage plus important de celui-ci (la température de consigne d'une piscine est en effet plus élevée qu'un bâtiment tertiaire ou résidentiel).

En observant la couche globale, on voit néanmoins que les niveaux de déperdition de chaleur ne sont pas homogènes.

Notons les bandes de orange et rouge qui sont notamment liées à la présence de grandes fenêtres, au-dessus de la piscine et de l'espace multisport, qui peuvent indiquer des déperditions (en fonction du vitrage) mais aussi un phénomène de réflectance/transmittance².

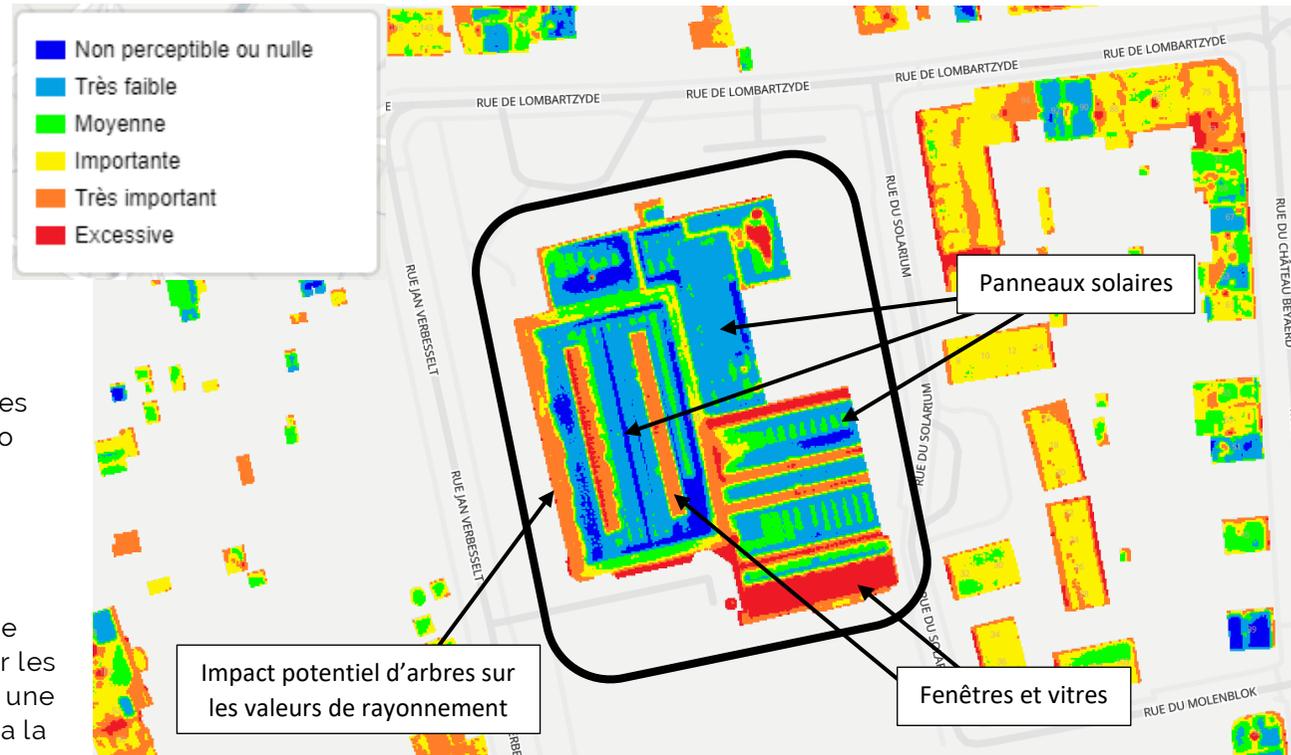
Notons aussi l'impact sur le rayonnement des panneaux solaires (identifiables sur la photo satellite ci-dessous) installés sur toutes les toitures du complexe sportif, et qui se remarquent en vert et bleu sur la couche globale.

La présence de ces matériaux avec une forte réflectance / transmittance peuvent biaiser les données de déperdition, ne permettant pas une analyse de la qualité de l'isolation du toit via la thermographie.

Un autre effet impactant la lecture du toit est la présence d'arbres en bordure gauche de l'espace multisport. Les arbres dégagent une présence et une chaleur, à l'instar des toitures vertes ou du bois, et biaisent donc les résultats qui ne sont pas liés à une mauvaise isolation de la toiture.

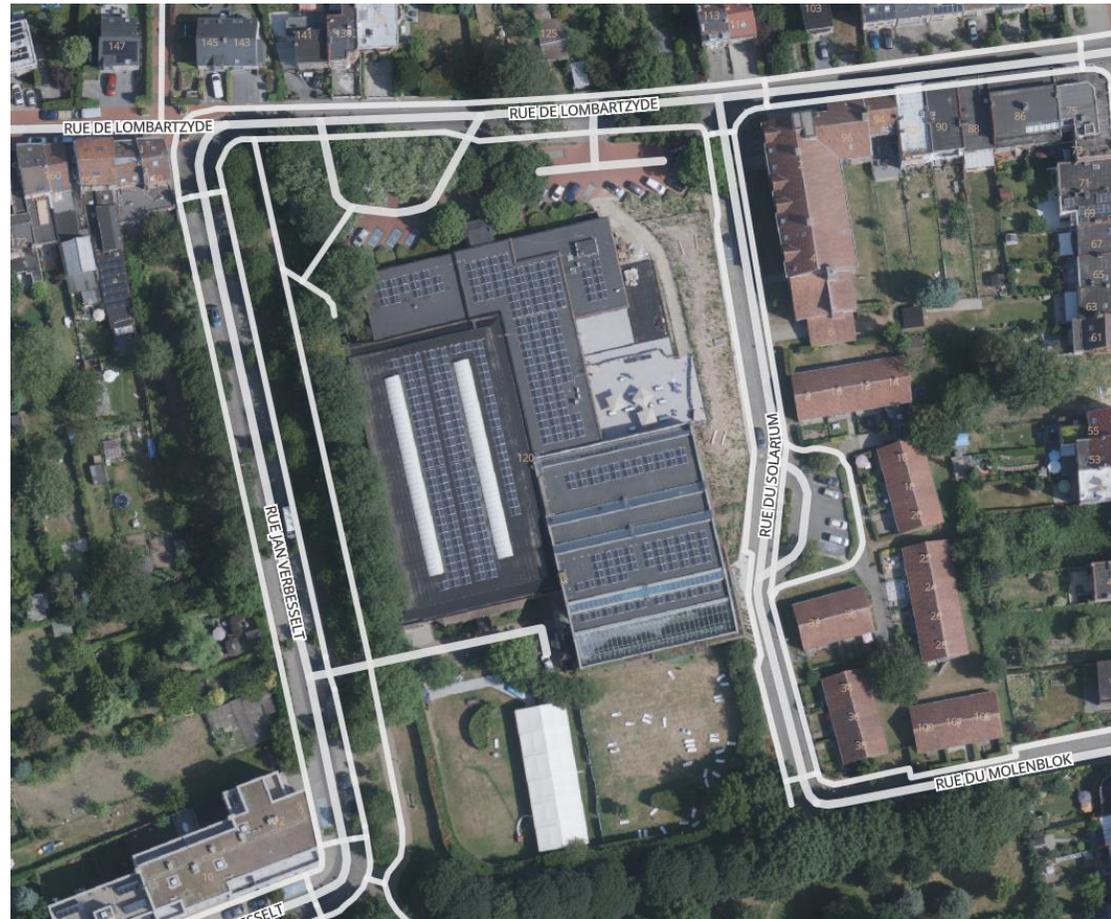
Enfin, nous pouvons repérer les endroits où sont situées les bouches de ventilation qui sont visibles via la présence de points rouges et oranges. Cette déperdition localisée est normale puisque le but des conduites est d'évacuer de la chaleur et de ventiler l'air. En revanche, il peut arriver qu'une cheminée ne soit plus utilisée dans un bâtiment. Ce type d'infrastructure peut alors constituer une fuite de chaleur importante et non-souhaitée. Des travaux de fermeture et d'isolation de la cheminée peuvent dans ce cas-là être entrepris.
