Le Brucity est un bâtiment neuf où sont rassemblés les services administratifs de la Ville de Bruxelles depuis fin 2022. Son isolation et son efficacité énergétique sont de bonne qualité. Le bâtiment produit de l'énergie via des panneaux photovoltaïques et récupère de l'énergie des égouts via la riothermie pour faire fonctionner sa climatisation¹

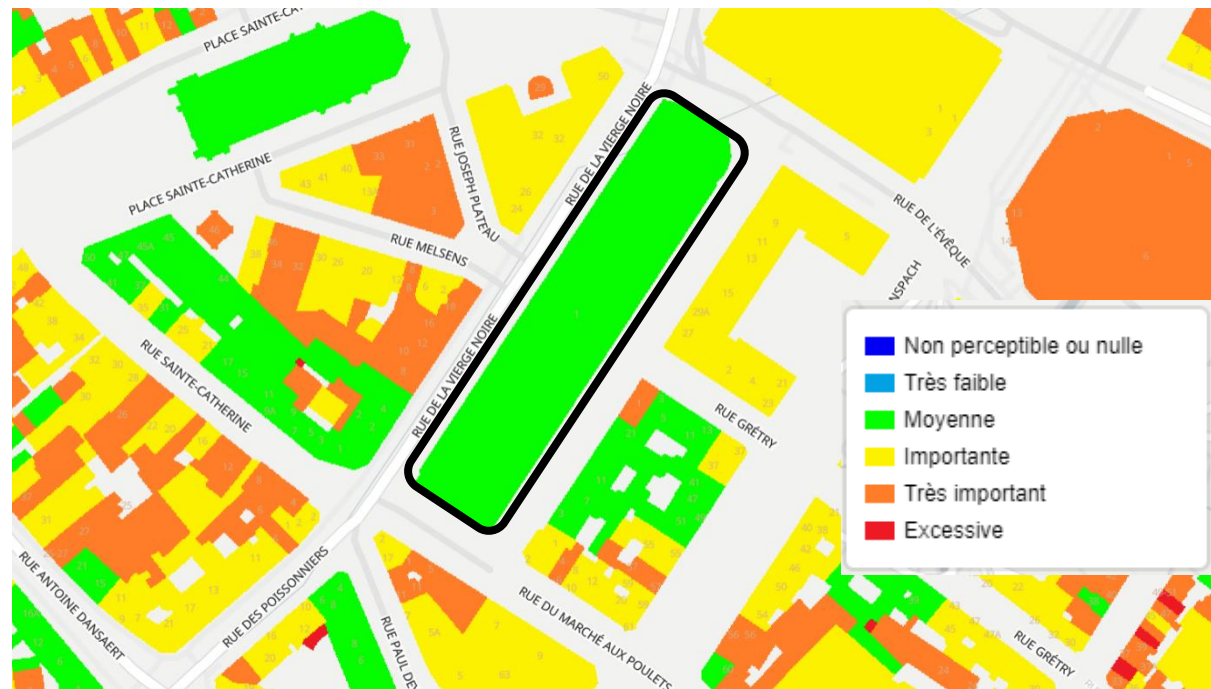
Sur la couche médiane (valeur prépondérante observée sur la toiture), nous voyons que le « Brucity » encadré en noir a une déperdition thermique verte, c'est-à-dire moyenne.

Cette valeur n'est pas mauvaise, mais étant donné qu'il s'agit d'un bâtiment neuf, on s'attendrait à une valeur plus proche du bleu (déperdition très faible). Il faut dès lors procéder par étapes pour interpréter la donnée.

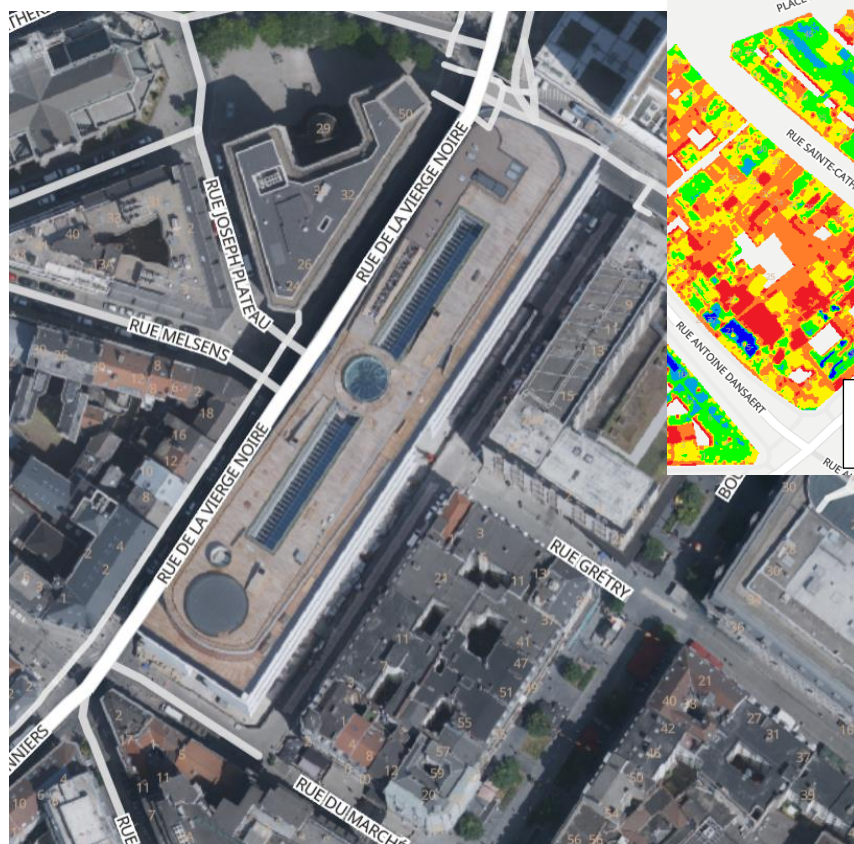
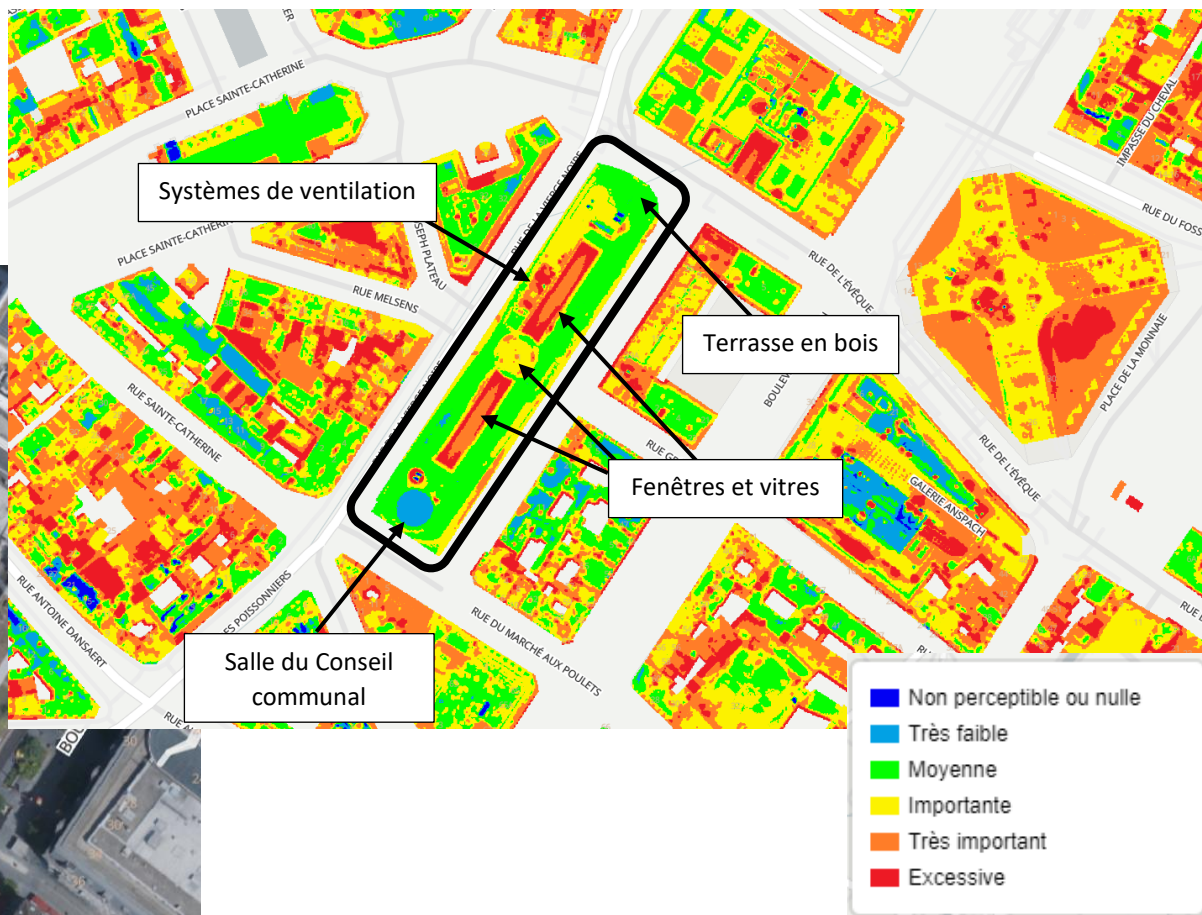
La couche globale permet de voir, sur toute la surface de toiture, les différences éventuelles entre les zones de la toiture, lié aux éléments de géométrie et matériaux présents en superficie.

L'analyse de l'image satellite permet d'observer ce qui se trouve exactement sur le toit du bâtiment.

- La majorité de la toiture est en vert. Le toit est couvert d'une terrasse en bois. Le bois est une matière qui absorbe de l'énergie pendant la journée, et donc cette valeur de déperdition n'est pas représentative de l'isolation générale de la toiture, car même si le toit est très bien isolé en dessous des lattes de bois, ce qui est le cas pour le Brucity, la zone n'apparaîtra jamais bleue sur la thermographie.

- Il y a des zones vitrées, que sont les deux atriums et la zone centrale du bâtiment, qui permettent d'avoir des puits de lumière dans le bâtiment. Ces zones sont en orange/rouge. Cela peut indiquer soit un phénomène important de réflectance/transmittance du soleil², ce qui biaise la lecture des déperditions, soit des déperditions de chaleur plus importantes que le reste de la toiture.

- La zone avec les installations techniques est en orange/jaune, car il y a des déperditions via les conduites/extracteurs/VMC. Cela est normal puisque le but des conduites est d'évacuer de la chaleur/de ventiler l'air. En revanche, il peut arriver qu'une cheminée ne soit plus utilisée dans un bâtiment. Ce type d'infrastructure peut alors constituer une fuite de chaleur importante, non-souhaitée. Des travaux de fermeture et d'isolation de la cheminée peuvent dans ce cas-là être entrepris.

- La partie rooftop/café en haut à gauche est en jaune. Nous pourrions penser que cette pièce est davantage chauffée, ou que l'isolation est moins performante que le reste du bâtiment. Il s'agit en fait d'une toiture verte, qui présente les mêmes caractéristique que le bois (rayonnement d'énergie). Elle n'est donc pas représentative de l'isolation réelle en dessous et cette donnée est non-significative quant aux déperditions d'énergie.

- La salle du Conseil communal (petit toit rond en bas à gauche) est en bleu (déperdition très faible) parce que cette petite toiture est extrêmement bien isolée, et peut-être aussi parce que ce local n'était pas chauffé au moment de la photo.
