L'école maternelle Henriette Dachsbeek a été choisie à titre d'exemple car il est nécessaire d'y réaliser des travaux pour en augmenter l'efficacité énergétique. Actuellement, cette école a un PEB E- et elle fait partie du programme de rénovation du patrimoine public de la Ville de Bruxelles, qui permettra d'atteindre les objectifs de performance énergétique fixés par la Région. La rénovation est inscrite au programme de rénovation global « RenoClick », proposé par la Région aux pouvoirs publics. Des financements européens peuvent également venir appuyer cette rénovation.

## THERMOGRAPHIE – EXEMPLE ECOLE MATERNELLE HENRIETTE DACHSBEEK

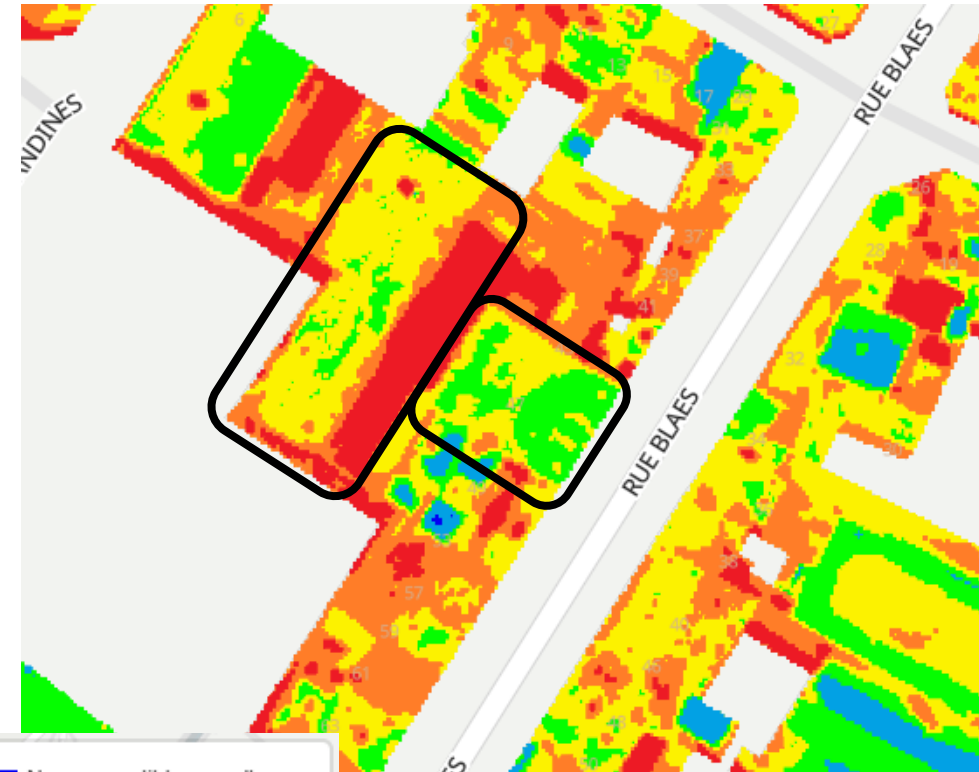
En comparant avec une photo aérienne (ou orthophoto, photo satellite) ci-dessous, les différences de déperdition semblent liées d'une part à des ponts thermiques créés par la forme (géométrie) de la toiture, notamment un chien assis (deux lignes jaunes) et au faite du toit, sources de déperditions de chaleur ; et d'autre part à la présence de fenêtres ayant un effet de réflectance/transmittance<sup>1</sup>. Il y a également une présence marquée de système de ventilation dans les bâtiments d'arrière-cour qui créent une tâche rouge, mais qui n'est pas nécessairement problématique si ces systèmes sont en activité.
