Ville de Bruxelles

*La restauration de la
Salle du Conseil communal*

*De restauratie van de
Gemeenteraadszaal*

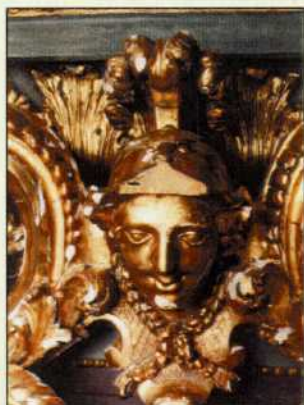
2

La principale atteinte à l'intégrité visuelle de la Salle consistait en une altération de sa polychromie. Les peintures originales avaient été surchargées de nouvelles couches qui se sont progressivement écartées des tonalités de départ pour se résumer à un contraste assez violent entre un rouge et un vert foncé. En outre, la mise en oeuvre de plus en plus médiocre de ces couches successives a sensiblement alourdi le décor.

Dans le même temps, les dorures usées, retouchées avec maladresse ou refaites sur des surfaces abîmées, ne présentaient une homogénéité satisfaisante qu'en raison de l'encrassement général du décor.

Les figures allégoriques avaient souffert de conditions de conservation inappropriées qui avaient occasionné des fissures dans les panneaux en bois. Les tapisseries, datant du XVIII^{ème} siècle, s'étaient ternies suite à leur empoussièrément. Enfin, l'état de la toile ornant le plafond - une *Assemblée des Dieux* censée inspirer les décisions prises en ces lieux - ne rendait plus justice au talent de son auteur, le peintre Victor Janssens (1658-1736). Son état d'encrassement avait pour seul mérite de masquer les restaurations et les surpeints maladroits effectués au XIX^{ème} siècle.
